PEBA

Piano
Eliminazione
Barriere
Architettoniche

■ ■ ■
QUADRO
EDILIZIO

Comune di Massanzago

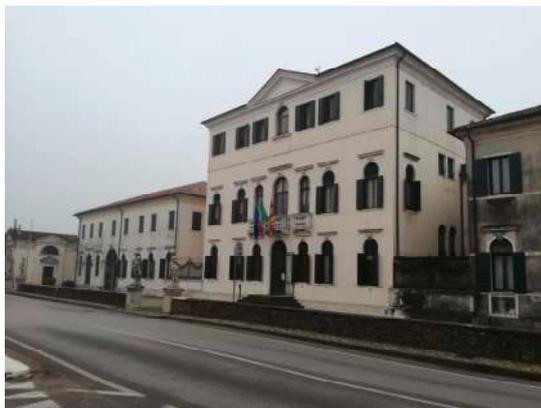
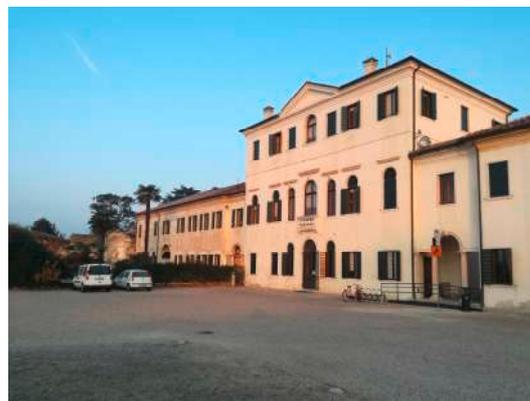
Denominazione edificio	Municipio di Massanzago – Villa Baglioni parte nobile
Funzione principale	Sede amministrativa
Indirizzo	Via Roma, 59 Massanzago (PD)
Stato dell'immobile	Buono

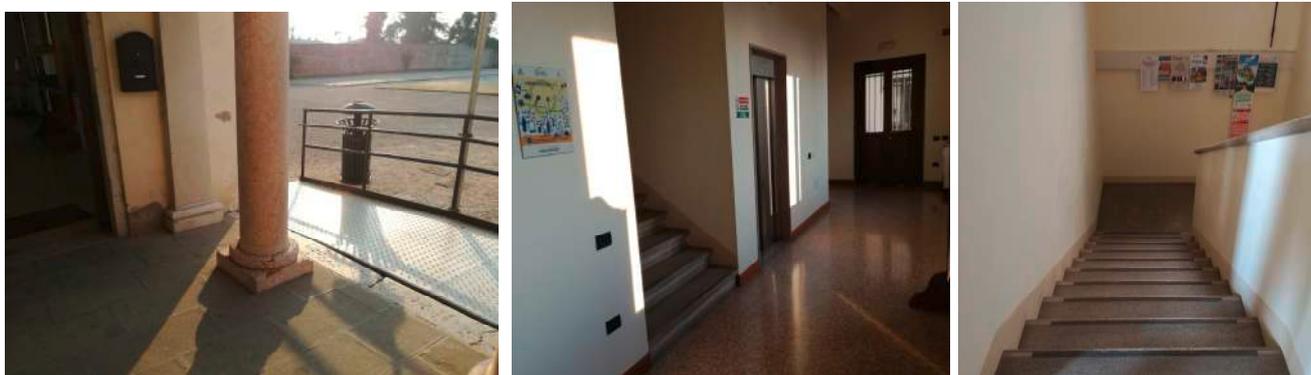
Edificio n° 1.2

Denominazione edificio	Municipio di Massanzago – annesso alla Villa Baglioni
Funzione principale	Sede amministrativa
Indirizzo	Via Roma, 59 Massanzago (PD)
Stato dell'immobile	Buono

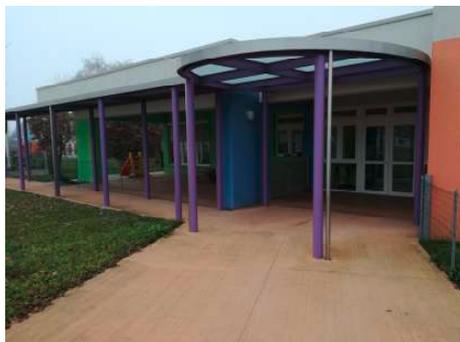
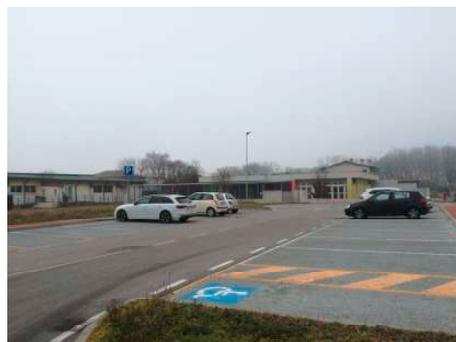
Edificio n° 2

Denominazione edificio	Nido per l'infanzia "Il giardino dei colori"
Funzione principale	Istruzione
Indirizzo	Via M.Pierobon, 11 - Massanzago (PD)
Stato dell'immobile	Ottimo

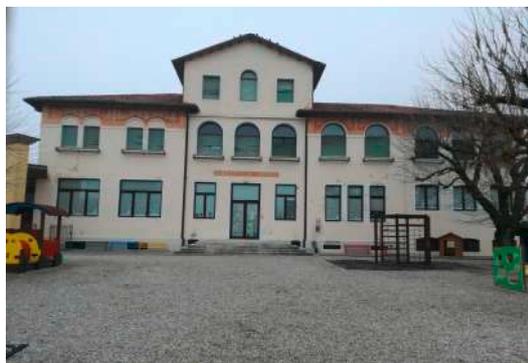
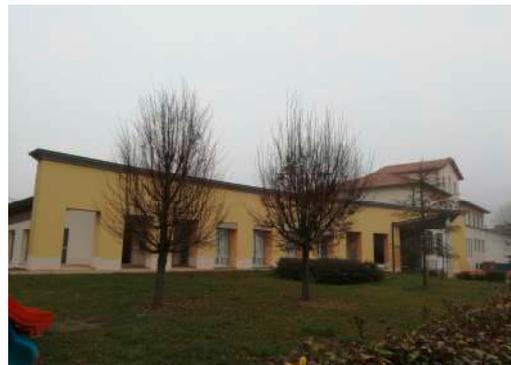
Denominazione edificio	Scuola dell'Infanzia Savardo – <i>proprietà non comunale</i>
Funzione principale	Istruzione
Indirizzo	Via Roma, 88, Massanzago (PD)
Stato dell'immobile	Buono

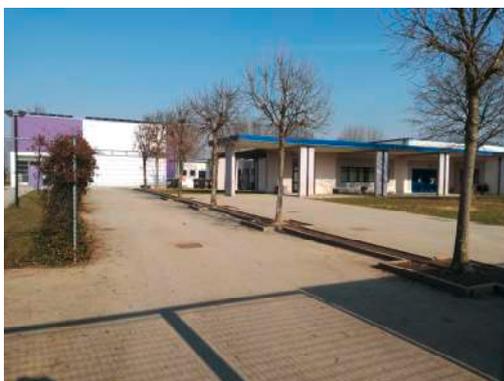
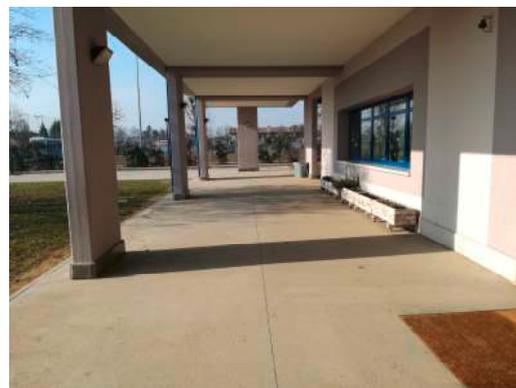
Edificio n° 4

Denominazione edificio	Scuola primaria Giovanni Battista Tiepolo – ICS “G.PONTI”
Funzione principale	Istruzione
Indirizzo	Via Cavinazzo 31/b, Massanzago (PD)
Stato dell'immobile	Buono

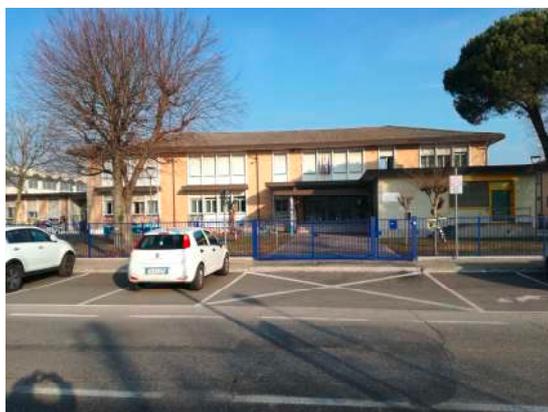
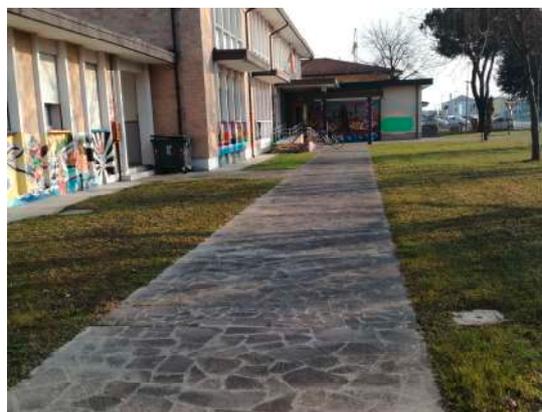
Edificio n° 5

Denominazione edificio	Scuola secondaria di I grado – I.C. G.B. Tiepolo
Funzione principale	Istruzione
Indirizzo	Via Roma 18, Massanzago (PD)
Stato dell'immobile	Buono

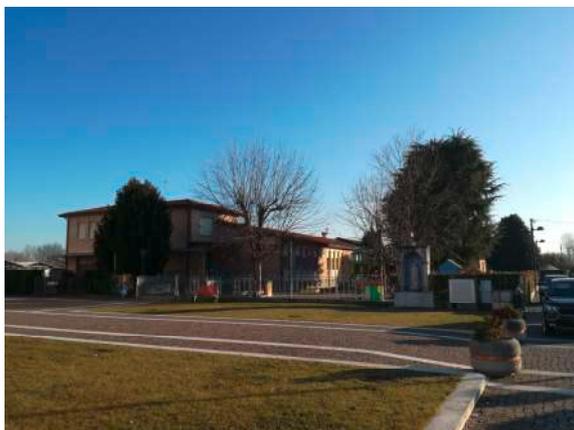
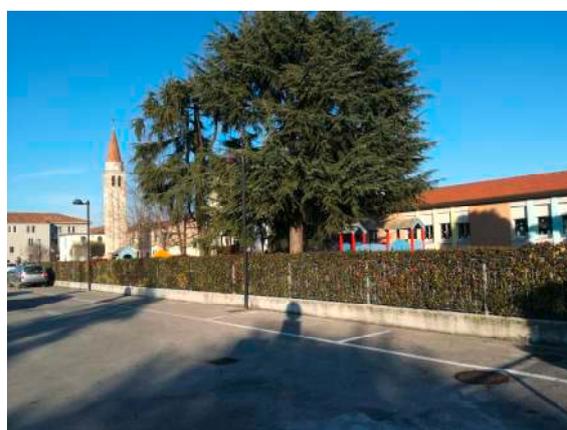
Denominazione edificio	Scuola dell'infanzia San Luigi - proprietà non comunale
Funzione principale	Istruzione
Indirizzo	Via Roma, 63, Massanzago (PD)
Stato dell'immobile	Buono

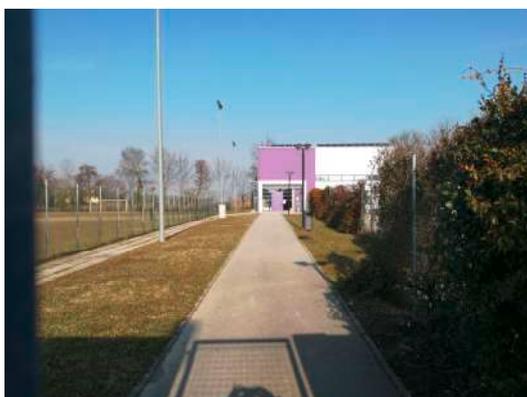
Edificio n° 7

Denominazione edificio	Palestra Comunale annessa alla scuola primaria G.B. Tiepolo – ICS “G.PONTI”
Funzione principale	Attività sportive
Indirizzo	Via Cavinazzo 31/b, Massanzago (PD)
Stato dell'immobile	Buono

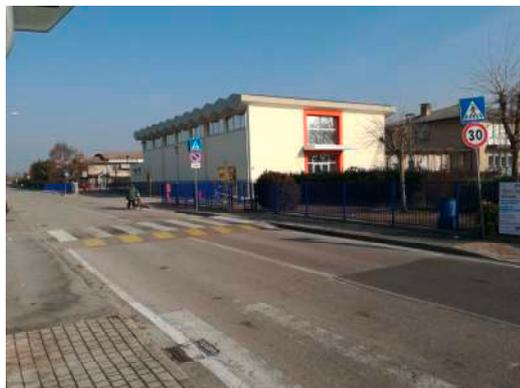
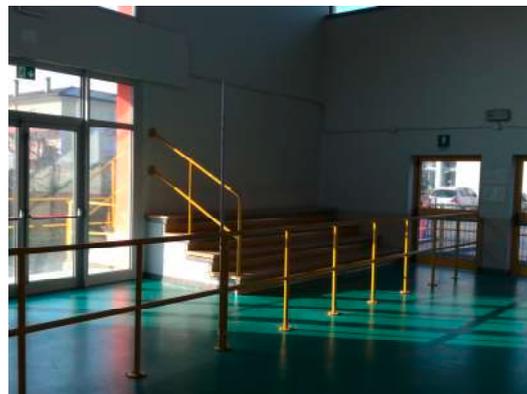
Edificio n° 8

Denominazione edificio	Palestra Comunale annessa alla scuola secondaria G.B. Tiepolo
Funzione principale	Attività sportive
Indirizzo	Via Roma 18, Massanzago (PD)
Stato dell'immobile	Buono

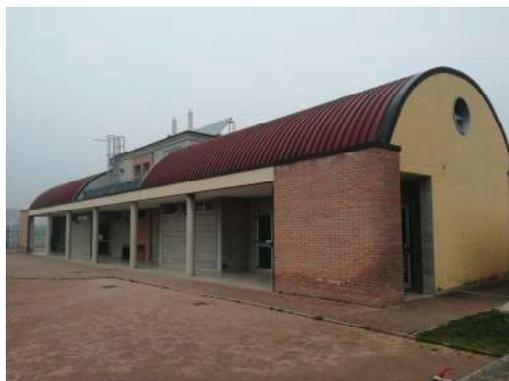
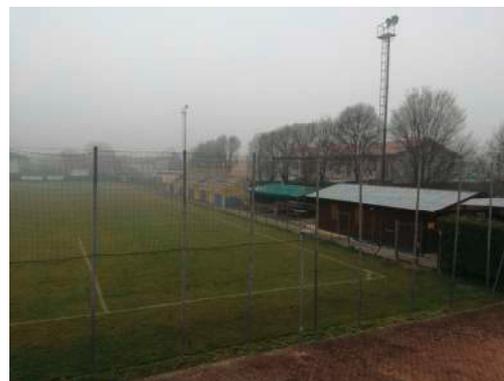
Edificio n° 9

Denominazione	Campo sportivo di Massanzago
Funzione principale	Attività sportiva
Indirizzo	Via Antonio Vivaldi n.26, Massanzago (PD)
Stato della struttura	Buono

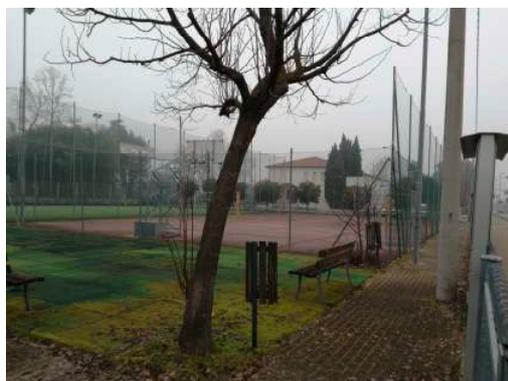
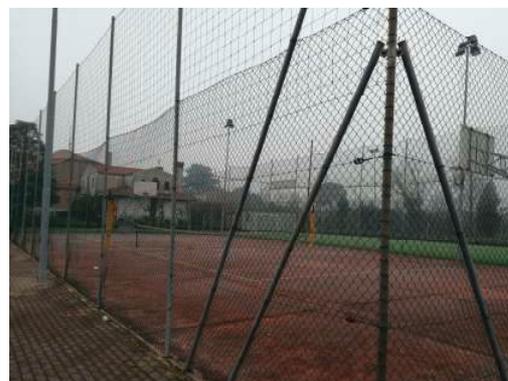
Denominazione	Centro sportivo parrocchiale "Don Bosco"
Funzione principale	Attività sportiva
Indirizzo	Via Guglielmo Marconi, Massanzago (PD)
Stato della struttura	Buono

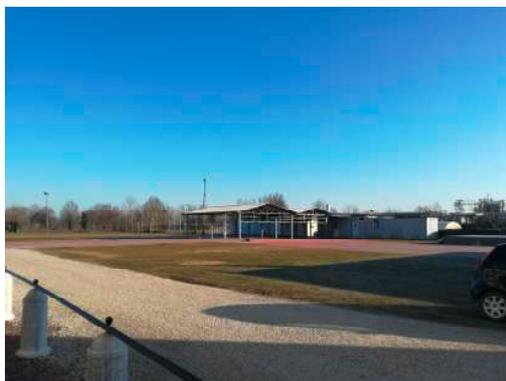
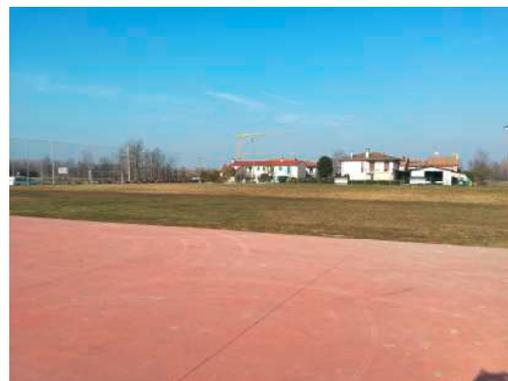
Denominazione	Area ricreativa parrocchia di San Dono - <i>proprietà non comunale</i>
Funzione principale	Attività ricreativa
Indirizzo	Viale Roma, San Dono_Massanzago (PD)
Stato della struttura	Buono

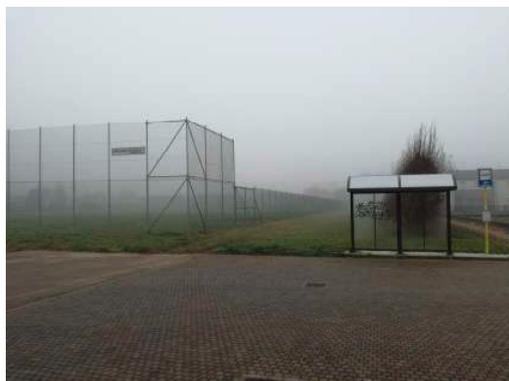
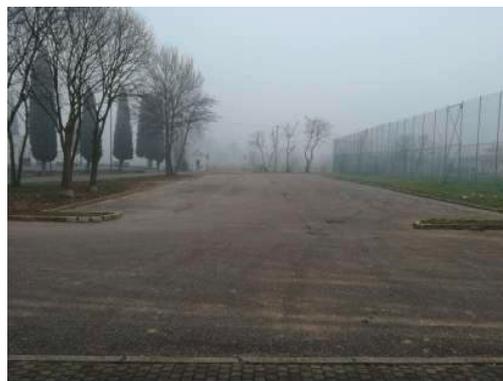
Denominazione	Campo sportivo parrocchia di Zeminiana "Don Narciso G."
Funzione principale	Attività sportiva
Indirizzo	Via Chiesa, Zeminiana_Massanzago (PD)
Stato della struttura	Buono

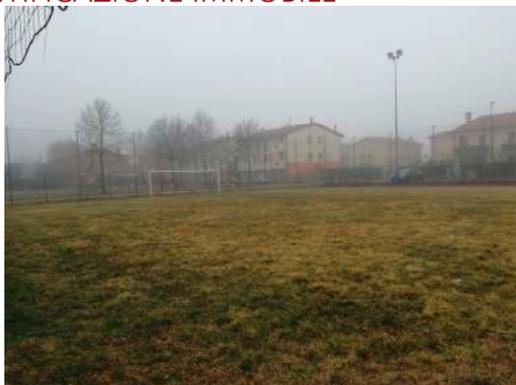
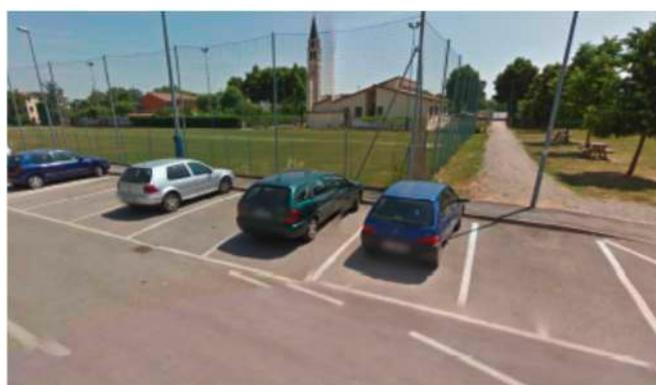
Ambito n° 13

Denominazione	Area ricreativa di Zeminiana
Funzione principale	Attività sportiva
Indirizzo	Via della Pieve, Zeminiana_Massanzago (PD)
Stato della struttura	Sufficiente

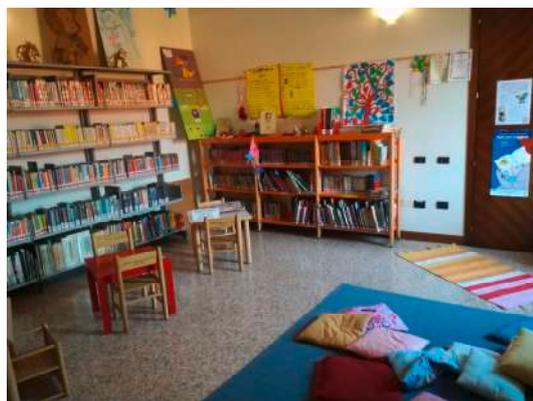
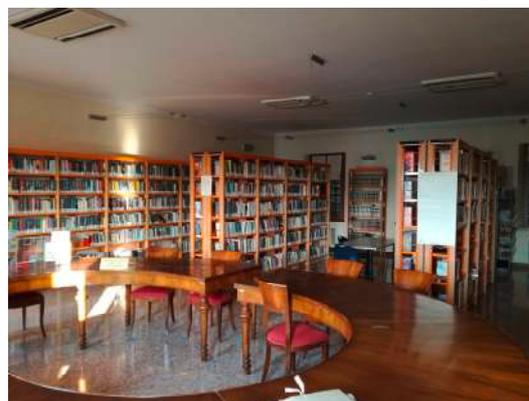
Edificio n° 14

Denominazione edificio	Biblioteca Comunale – annesso alla sede municipale - Villa Baglioni
Funzione principale	Biblioteca
Indirizzo	Via Roma, 59 Massanzago (PD)
Stato dell'immobile	Buono

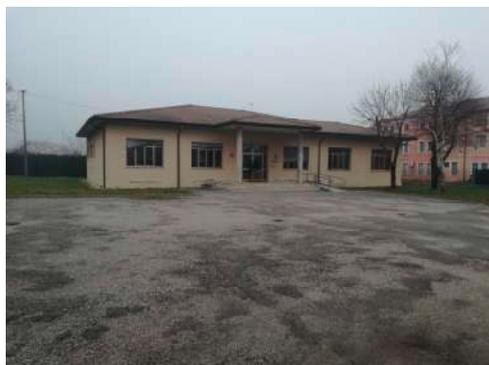
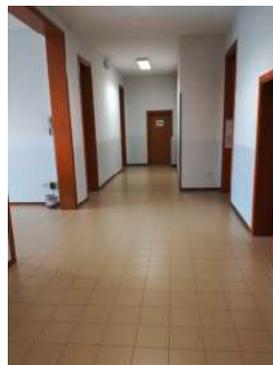
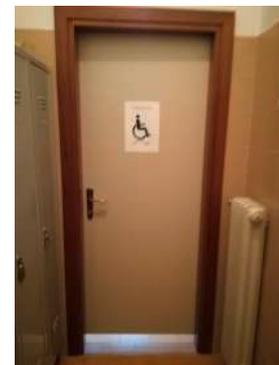
Edificio n° 15

Denominazione edificio	Edificio delle Associazioni di San Dono
Funzione principale	Servizi culturali e sociali
Indirizzo	Viale Roma, 51, San Dono Massanzago (PD)
Stato dell'immobile	Sufficiente

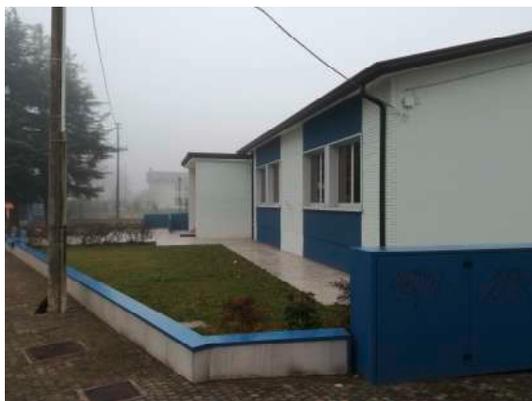
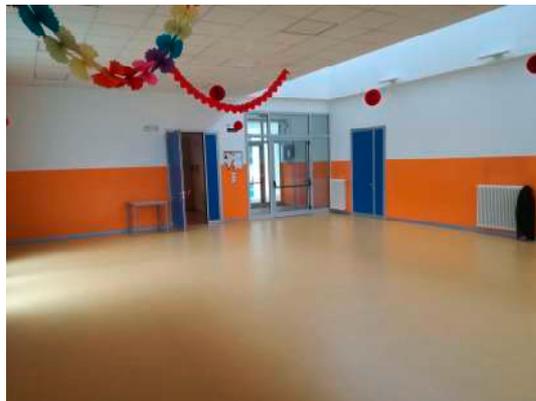
Edificio n° 16

Denominazione edificio	Centro Giuseppe Contin - Associazione Gemini
Funzione principale	Servizi culturali e sociali
Indirizzo	Via Del Rosario, 2 ,Zeminiana, Massanzago (PD)
Stato dell'immobile	Buono

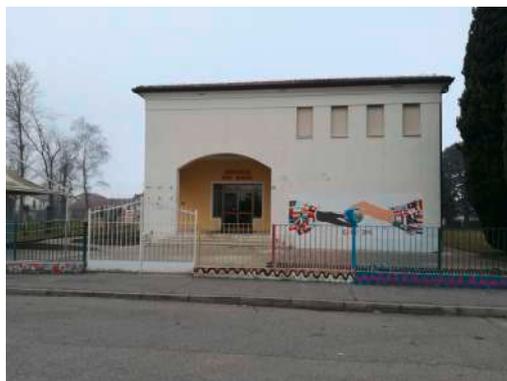
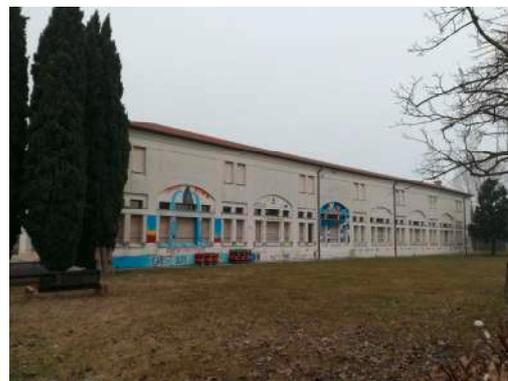
Denominazione	Oratorio Don Bosco – <i>proprietà non comunale</i>
Funzione principale	Servizi culturali e sociali
Indirizzo	Via Guglielmo Marconi, 1, Massanzago (PD)
Stato dell'immobile	Discreto

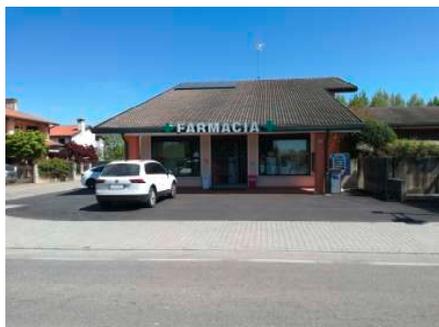
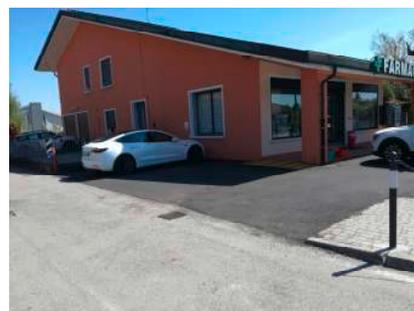
Edificio n° 18
proprietà non comunale

Denominazione	Farmacia Pajetta Dr.Mario – <i>proprietà non comunale</i>
Funzione principale	Sanità
Indirizzo	Via Guglielmo Marconi, 50, Massanzago (PD)
Stato dell'immobile	Buono

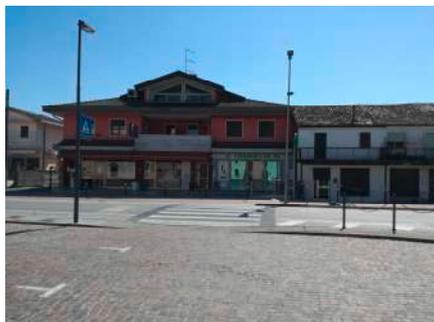
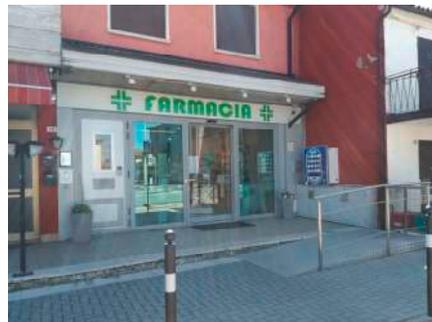
Denominazione	Farmacia Ai Due Santi - <i>proprietà non comunale</i>
Funzione principale	Sanità
Indirizzo	Viale Roma, 72, San Dono_Massanzago (PD)
Stato dell'immobile	Buono

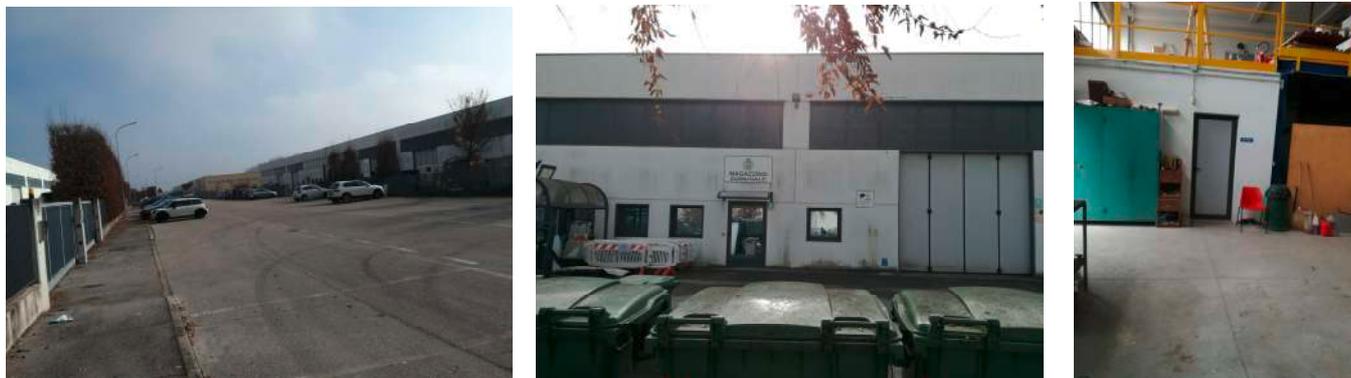
Edificio n° 20

Denominazione	Magazzino Comunale
Funzione principale	Deposito
Indirizzo	Via Dell'Artigianato, 26, Massanzago (PD)
Stato dell'immobile	Discreto

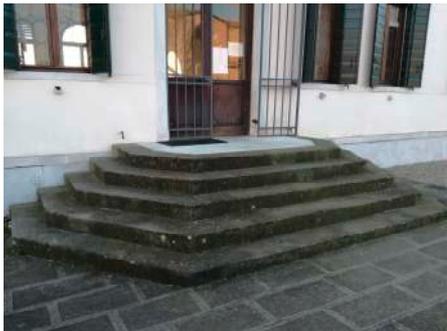
<p>3</p>	<p>Non si prevedono interventi nella scala di accesso posta nella facciata principale di Villa Baglioni, in relazione alla salvaguardia del bene architettonico, in considerazione della possibilità di accesso dall'ingresso posto nella facciata opposta, accessibile dal parcheggio esistente, salvo l'esecuzione degli interventi di accessibilità individuati nei punti precedenti.</p> <p><i>(Decreto 28 marzo 2008 con allegate le linee guida per i luoghi di interesse culturale)</i></p>

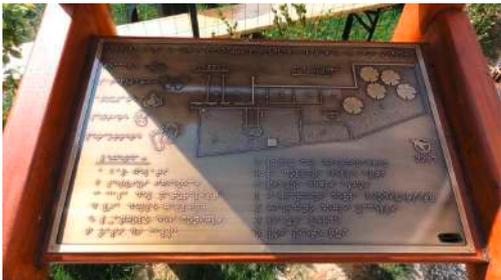
<p>4</p>	<p>Rilevata la peculiarità di Villa Baglioni, si prevede la realizzazione di una struttura che riporti le principali informazioni e localizzazioni nel linguaggio per i non vedenti, ovvero in Braille.</p>

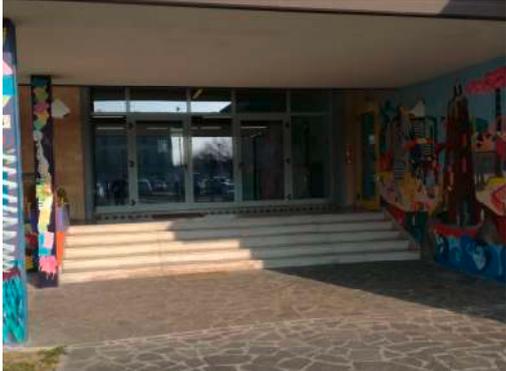
DESCRIZIONE INTERVENTO	FOTO
<p>2 Installazione di un corrimano sulle scale esterne, ad altezza 100 cm dal piano di calpestio, comprese opere edili pertinenziali necessarie a fornire il supporto.</p> <p>(artt. 4.1.10 e 8.1.10 del DM 14 giugno 1989 n.236 art.19 del DGR 6 settembre 2011 n. 1428)</p>

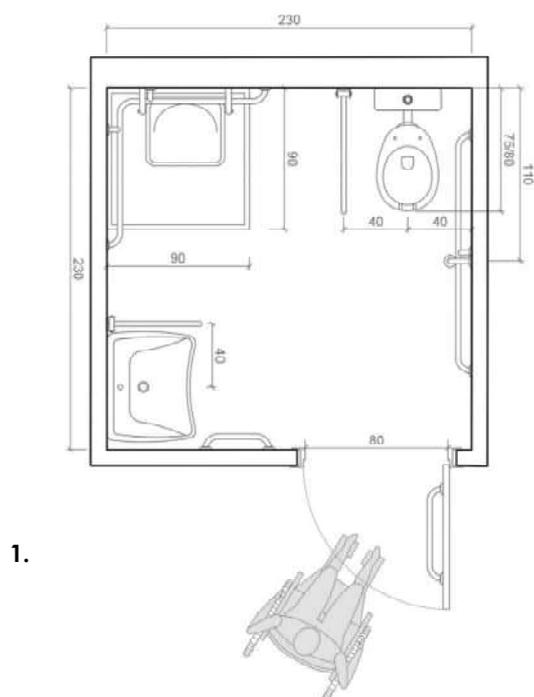
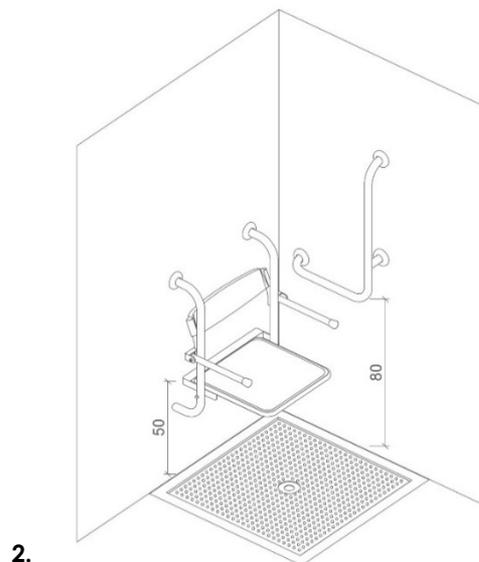
1. Caratteristiche dimensionali di un bagno disabili con spazio doccia;
2. Dimensioni posto doccia.

2	<p>Installazione di un posto doccia con un se- dile ribaltabile lungo 80 cm e profondo circa 50 cm. Installazione dei maniglioni di sostegno necessari e adeguamento asta doccia.</p> <p><i>(art. 14 del DGR 6 settembre 2011 n.1428, artt. 4.1.6 e 8.1.6 del D.M. 14 giugno 1989 n. 236)</i></p>	
3	<p>Affissione della segnaletica sulla porta di accesso ai servizi igienici-toilette disabili.</p> <p><i>(art. 25 del DGR 6 settembre 2011 n.1428, artt. 4.3 del D.M. 14 giugno 1989 n. 236)</i></p>

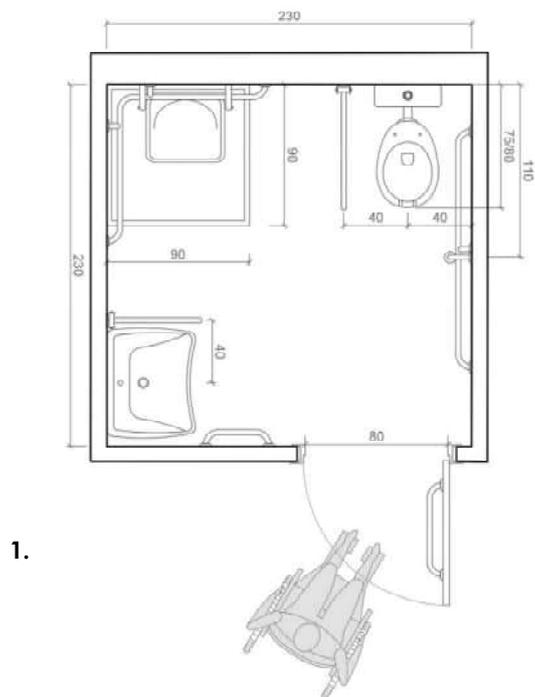
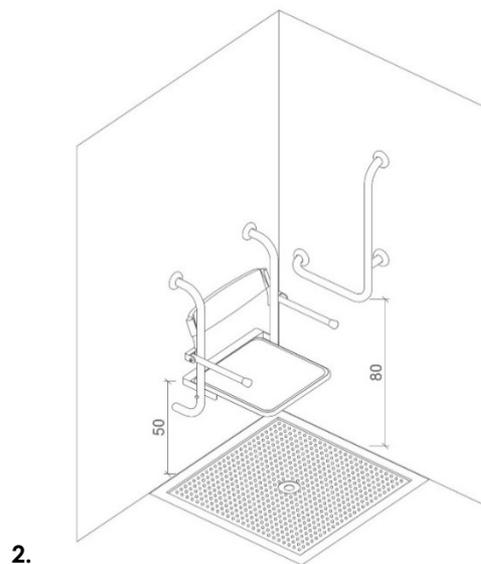
3. Caratteristiche dimensionali di un bagno disabili con spazio doccia;
4. Dimensioni posto doccia.

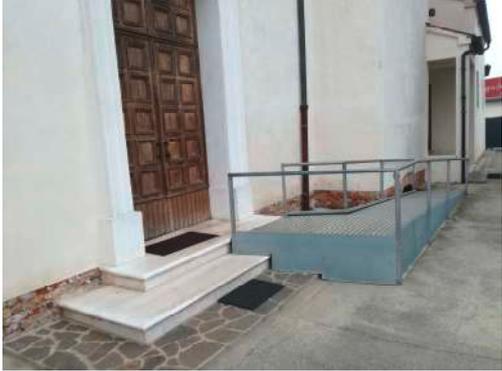
2	<p>Pur avendo rilevato l'assenza del doppio corrimano in corrispondenza dei due gradini delle scale di accesso, non si prevedono interventi, constatato il Decreto 28 marzo 2008 e la peculiarità storica e paesaggistica del fabbricato. Viene altresì prescritta la necessità di modificare la rampa di accesso laterale che consentirebbe la piena accessibilità all'edificio</p> <p><i>(Decreto 28 marzo 2008 con allegate le linee guida per i luoghi di interesse culturale)</i></p>

DESCRIZIONE INTERVENTO		FOTO
1	<p>Applicazione di una fascia di nastro marcagradino antiscivolo su ciascuna pedata dei gradini delle scale di accesso.</p> <p><i>(artt. 4.1.10 e 8.1.10 del D.M. 14 giugno 1989 n.236 – art.19 DGR 1428 del 6 settembre 2011)</i></p>
