## Attestato di rischio idraulico

Stralcio cartografico d'insieme - Uso del Suolo proposto.

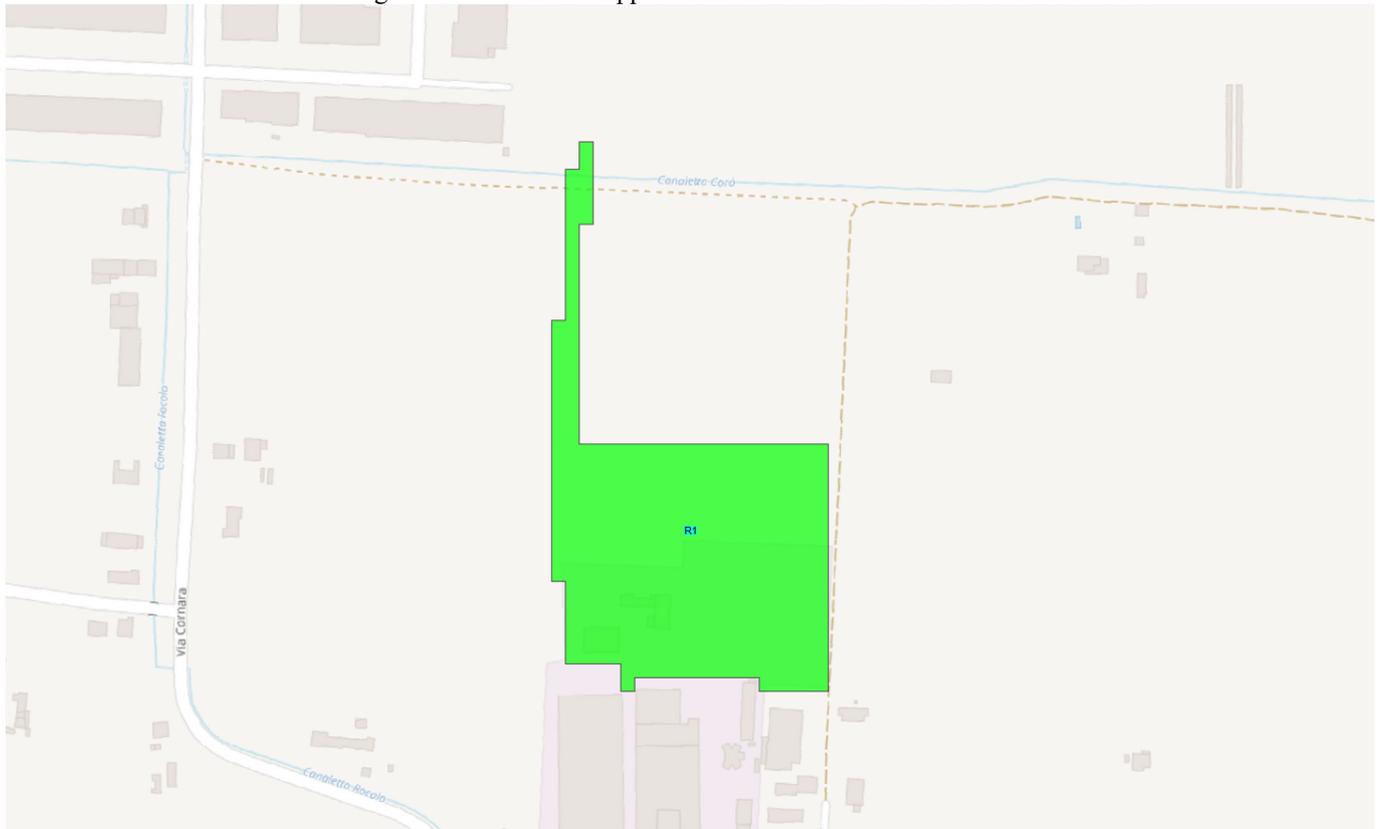
Stralcio cartografico d'insieme - Mappa del rischio derivante dal nuovo uso del suolo.

Le elaborazioni effettuate consentono di verificare che gli elementi sopra riportati risultano classificabili in classe di rischio idraulico  $\leq$  R2
